Réserve du Bois des Mouilles

Suivi des migrations, route de Loëx

4^{ème} année de fonctionnement

Rapport

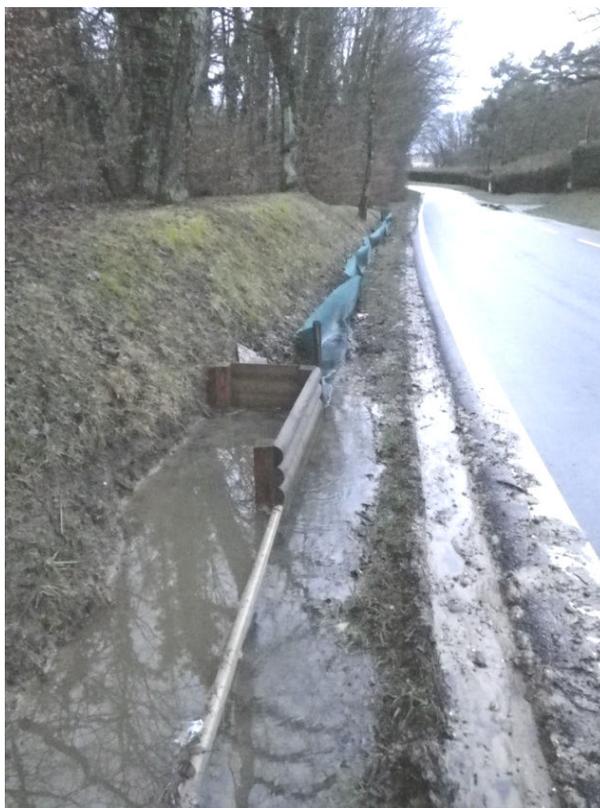
Avec plus de 175 mm de pluie sur les 3 premiers mois de l'année (dont 80 mm en mars), le début de l'année a été très humide (moins de 7 mm en mars 2012 et 20 mm en mars 2011). L'effet principal de cette pluviométrie a été d'inonder une grande partie de l'ouvrage, en particulier dans sa partie Sud (voir photo du titre). L'inondation continue des passages étant néfaste au bon fonctionnement des ouvrages.

Les fortes pluies de 2013 ont entraînées l'inondation complète de l'ouvrage Sud, mais également des barrières mobiles mises en place, rendant ainsi l'ouvrage caduc (photo de couverture) et les comptages peu fiables à l'extrémité.

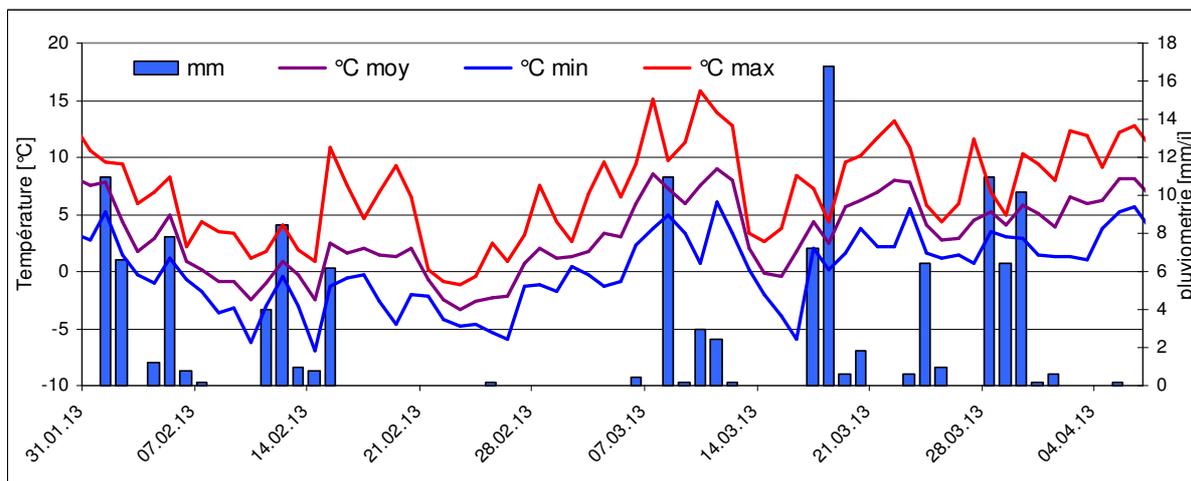
Fig. 1 : Conditions météorologiques durant le suivi : L'année 2013 a été marquée par une très forte pluviométrie : une première phase durant la 1^{ère} quinzaine de février (48mm), mais surtout de mi-mars à mi-avril avec plus de 120mm. Les températures sont quant à elles restées basses jusqu'à la 2^{ème} semaine de mars.

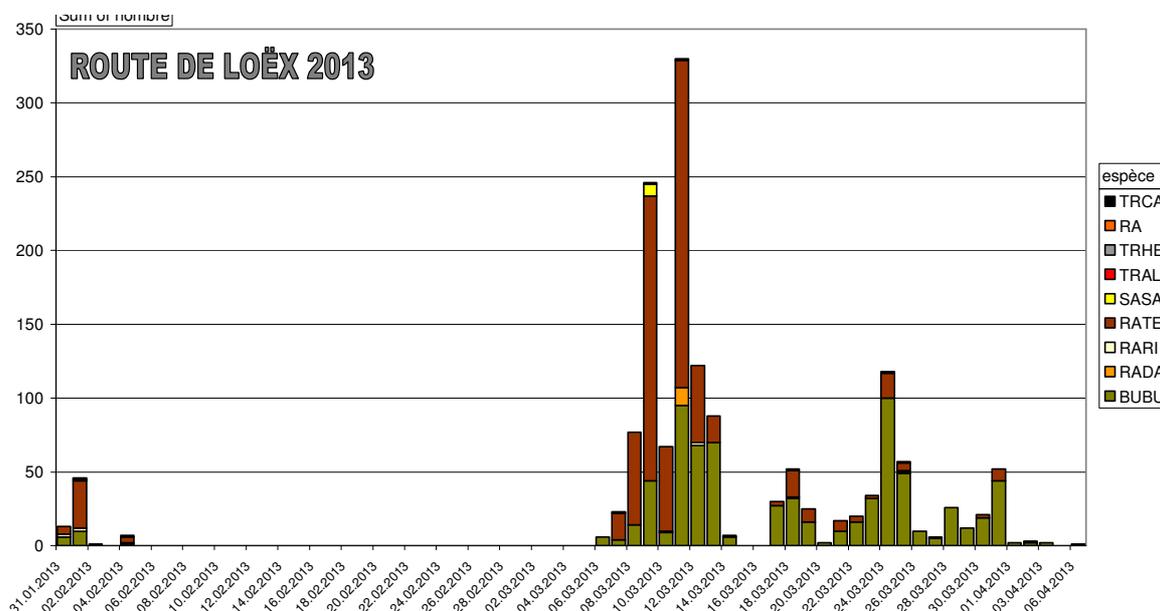
Un premier départ timide a été observé dès le 31 janvier (raison de l'ouverture des seaux), mais le gros de la migration s'est effectué entre le 6 et le 14 mars (958 amphibiens en 9 jours) dès les premières pluies avec températures douces. Le restant des animaux (principalement des crapauds) est passé entre le 17 mars et le 6 avril.

Fig. 2 :Évolution de la migration « aller » en 2013 : Quelques jours de pluie et des températures positives entre le 31 janvier et le 5 février ont déclenché les premiers mouvements. Contrairement à 2012 où une partie des batraciens était probablement passé avant la pose de la barrière, cette année la totalité a été comptabilisée (pose de la barrière mi-décembre et vérification des mouvements pendant les redoux de l'hiver).

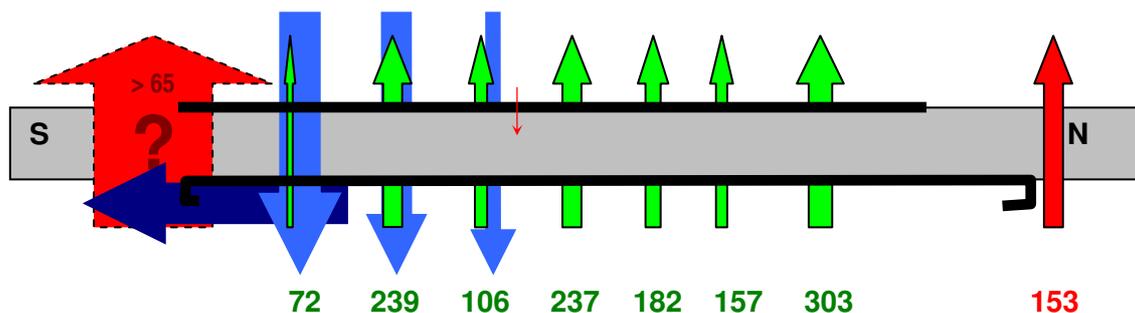
Sur la totalité des batraciens comptabilisés traversant la route de Loëx, ce sont toujours environ 85 % (85% en 2012 et 84% en 2011) qui ont emprunté les passages en 2013 (voir graphique ci-dessous), mais ce pourcentage est très variable d'une espèce à l'autre. Concernant le passage au sud, le nombre de batraciens comptabilisé est probablement très sous-estimé, les barrières mobiles ayant été inondées durant une bonne partie du suivi, donc inefficaces.

Fig. 3 : Schéma des résultats observés en 2013: passages sous voie (vert), passages en dehors des aménagements (rouge), écoulement de l'eau observé (bleu) et nombre d'animaux comptabilisés. En 2013, l'inondation constante du fossé sud a forcé la traversée de nombreux batraciens sur la route, bien que le nombre exact ne puisse être évalué (barrières non-fonctionnelles).

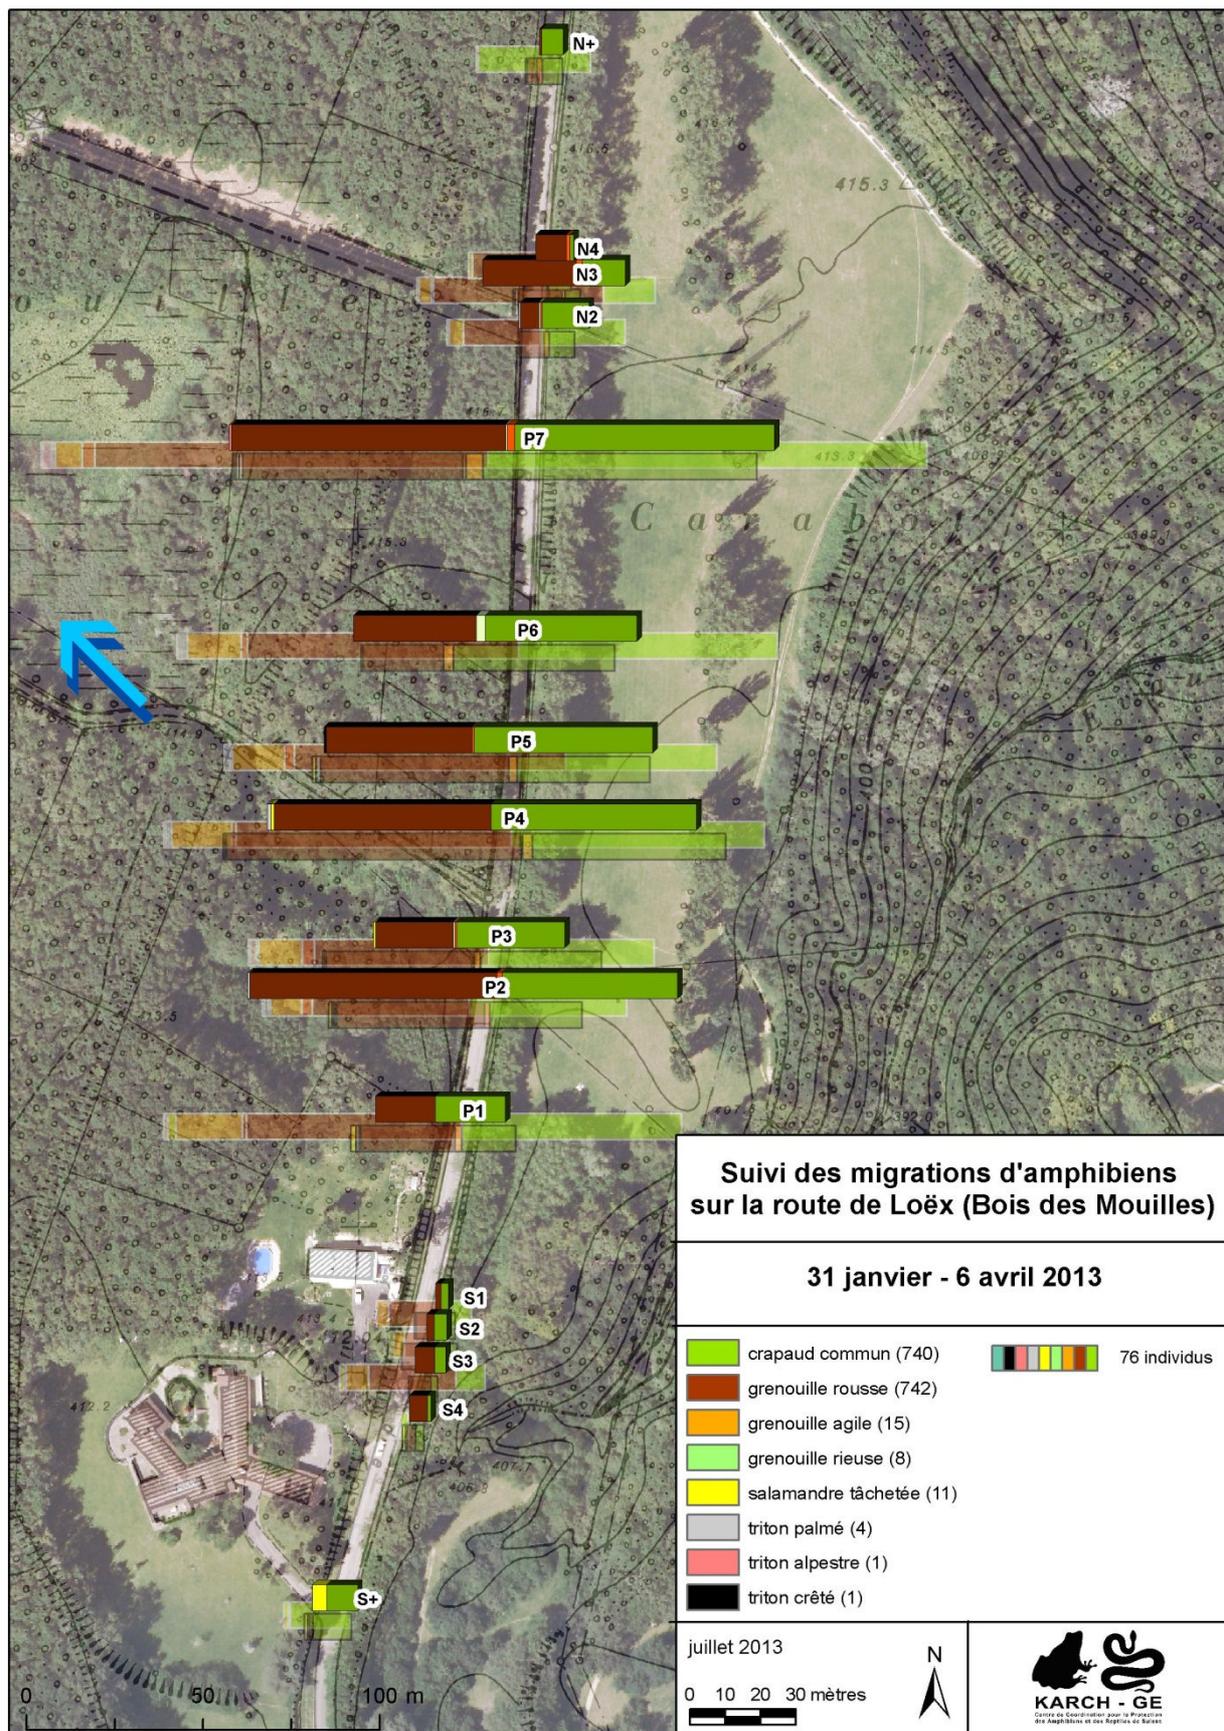
On peut également remarquer que les animaux ont préféré se concentrer sur les passages P2, P4 et P7, dans lequel le niveau d'eau était plus faible (voir plus bas, § 3.4).

Fig. 4 : Représentation des principaux flux migratoires le long de la route de Loëx : On y distingue les 7 passages sous voie (P1-P7), les seaux placés aux extrémités Nord (N1-N4) et Sud (S1-S4) ainsi que les observations « sur route » N+ et S+. En transparence les résultats des années précédentes : contour clair (2011) ; contour foncé (2012).

Pour 2012, il a été choisi de positionner la barrière sur une longueur équivalente aux premiers suivis (avant les passages) afin de comparer son efficacité : 15 seaux ont donc été posés : 7 aux sorties des passages, 4 à l'extrémité Nord, et 3 à l'extrémité Sud (tous les 10 m) de l'ouvrage (voir fig. 4, p. 7). Les animaux vivants ou écrasés au-delà des barrières posées ont également été relevés (notés S+ ou N+ selon l'extrémité).

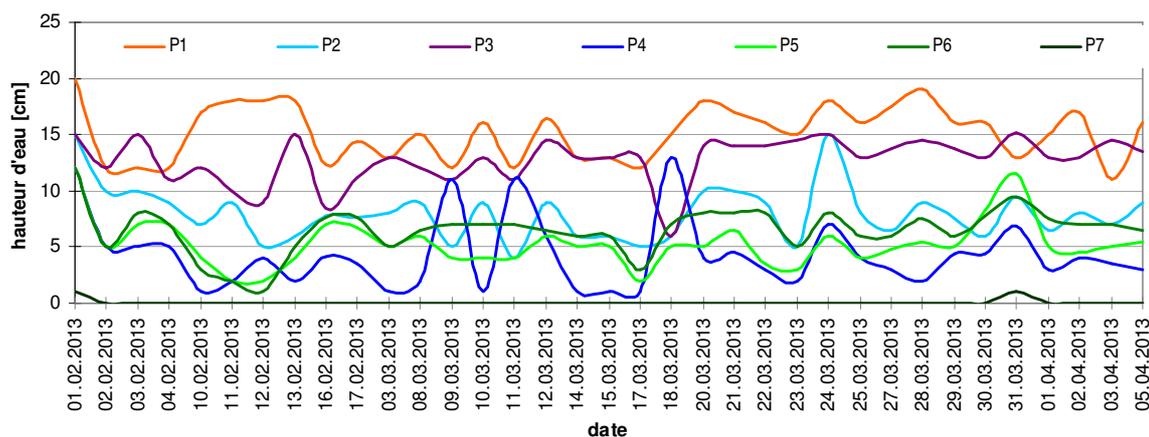
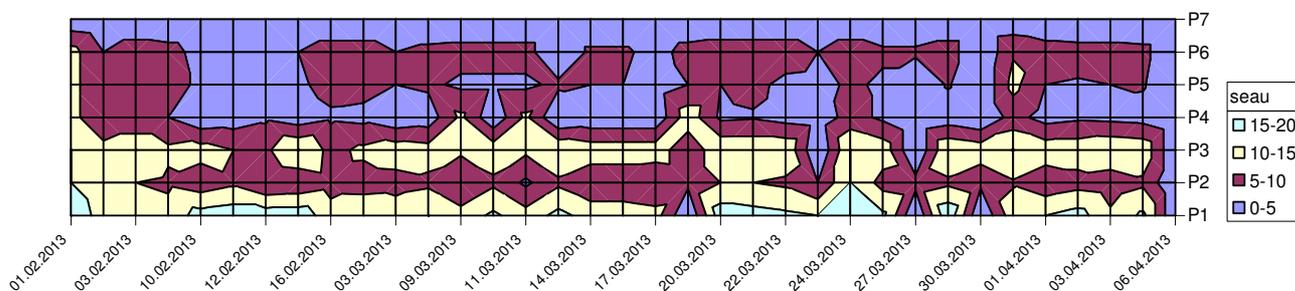
Pour la première fois, les niveaux d'eau à la sortie des passages ont été relevés, du côté ouest (Bois des Mouille). Les passages P1 et P3 sont ceux qui montrent le niveau le plus élevé en permanence (> 10 cm), mais P2, et P6 ont également des niveaux le plus souvent au dessus de 5 cm. Cela explique en partie le nombre plus faible de batraciens qui franchissent ces ouvrages.

Hauteur d'eau dans les passages (mesurés à la sortie ouest)

Fig. 5A et 5B : Niveaux d'eau dans les passages: Les relevés lors du suivi montrent l'évolution des niveaux : A) les variations de niveau bruts ; B) classification des niveaux par catégories.

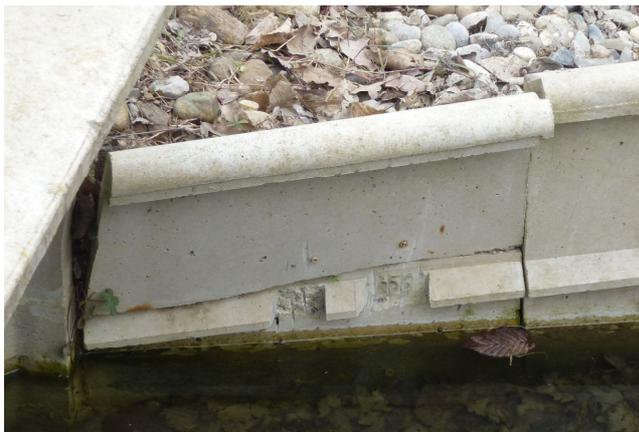
Fig. 6 : Élément de barrière en train de s'effondrer.

- L'état des jointures entre les éléments des barrières continue de se dégrader par endroit (gel, érosion), et devraient être réparés/colmatés (p.ex. voir fig. 6).
